ESTUDIO DE VELOCIDADES DE CIRCULACIÓN EN TRAMOS DE CARRETERA AFECTADOS POR OBRAS DE CONSERVACION ORDINARIA -CORTES DE CARRIL-

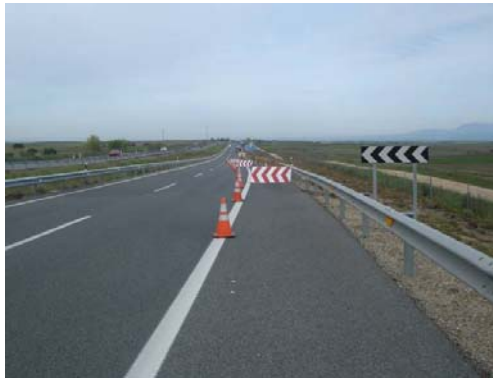
Como podemos ver en esta imagen, representativa de uno de los cortes de carril, las zonas de medición tenían el pavimento en perfecto estado, se encuentran en sección recta, con escasa pendiente y no existen incorporaciones intermedias.

Se puede concluir que las mediciones de velocidad serán inequívocas y no existen elementos externos, a las condiciones de la medida que puedan interferir en las velocidades de circulación (lluvia, asfalto en mal estado, curvas, pendiente positiva o negativa, etc.).

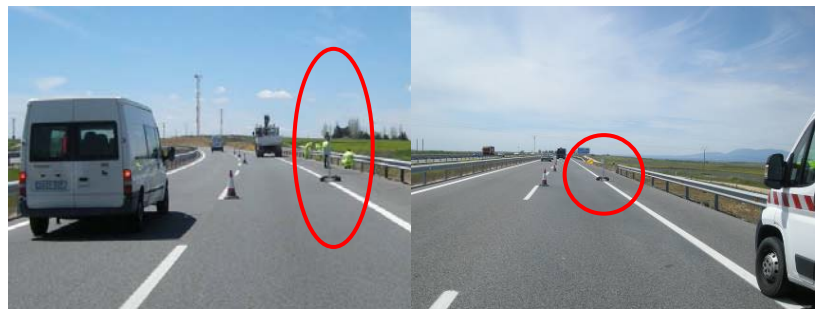
La estación de aforo portátil radar, se sitúa en el arcén, junto a la zona de trabajo de los operarios y pasa totalmente desapercibida por los conductores, por lo que la presencia de este instrumento pasa inadvertida a los conductores, y no causa efecto alguno en las velocidades de circulación.

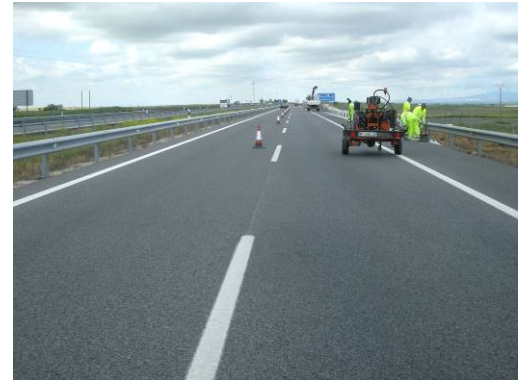
Se ha de tener en cuenta, que la condición 2, de estrechamiento de carril, es una medida muy ocasional, y que también puede tener sus medidas contrapuestas a la seguridad vial, pues puede afectar en mayor medida a un transporte especial, los conos tiene mayor probabilidad de ser atropellados, también existen vías donde no hay gran disponibilidad de arcenes, por lo que estrechar el carril puede resultar inviable, etc... por tanto es una medida que presenta sus limitaciones, pero que nos ha permitido conocer cómo se comporta el tráfico cuando se ve afectado por ella.

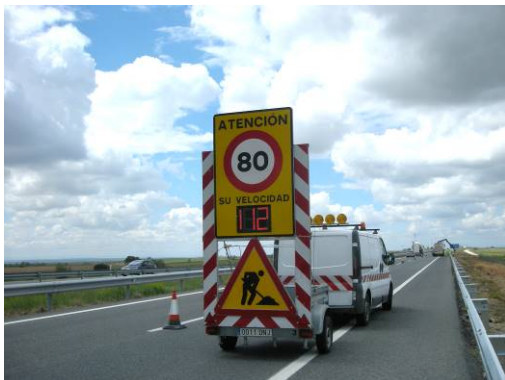
En cuanto a la condición 3, el uso de panel led indicativo de la velocidad de circulación del conductor en ese momento, y reiterativo de la limitación de velocidad existente en el tramo, no tiene limitación alguna, tan solo el que debe ser colocado dentro del corte de carril de la zona de obras, y no afecta en ningún momento a los trabajadores ni al tráfico rodado, por lo que es enormemente versátil en su instalación y uso en cualquier zona de obras afectada por tráfico abierto.

Con esta solución, se ha verificado además que la velocidad media de circulación dentro del corte del carril, es exactamente la limitación existente en el mismo, 80 km/h. con una disminución media respecto a una situación de corte de carril normal, de 6 km/h.
